UNIVERSIDAD NACIONAL DE PIURA

**“DIAGNÓSTICO DE INFRAESTRUCTURA EDUCATIVA EN EL
DISTRITO DE JILILÍ – PROVINCIA AYABACA – PIURA – PERÚ
2019”**

BACH. ROBERT ALEXANDER ESTELA ADRIANZEN

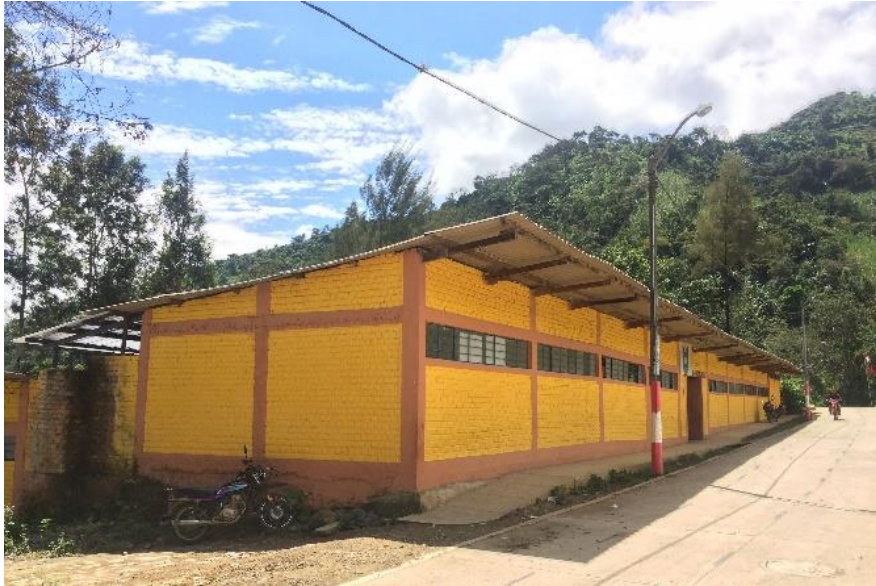
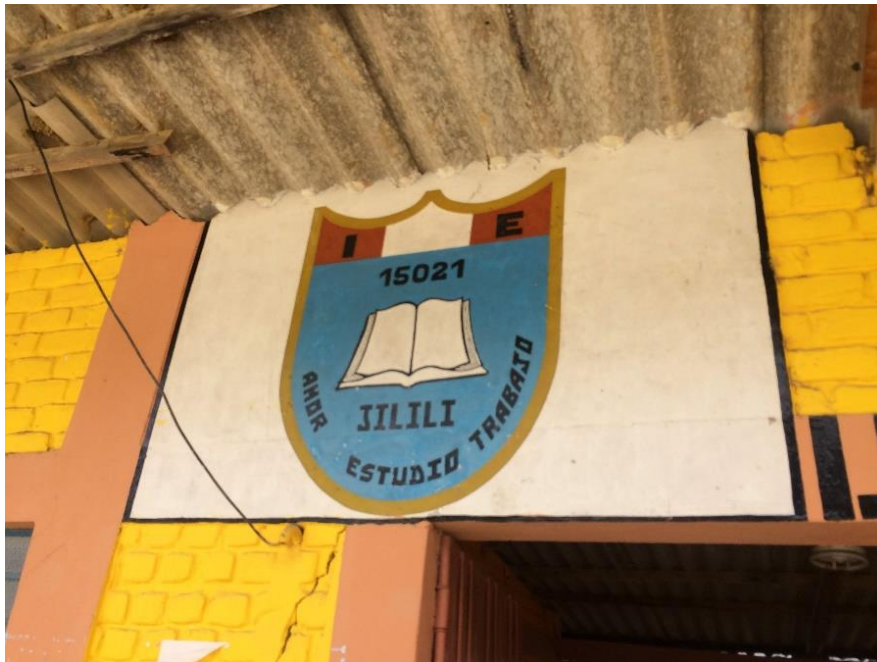
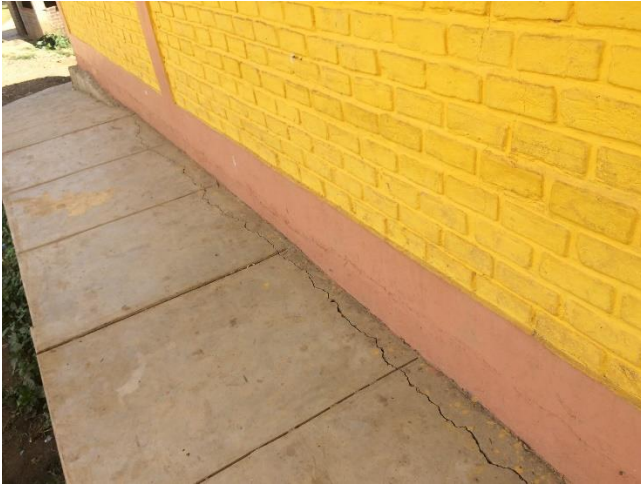
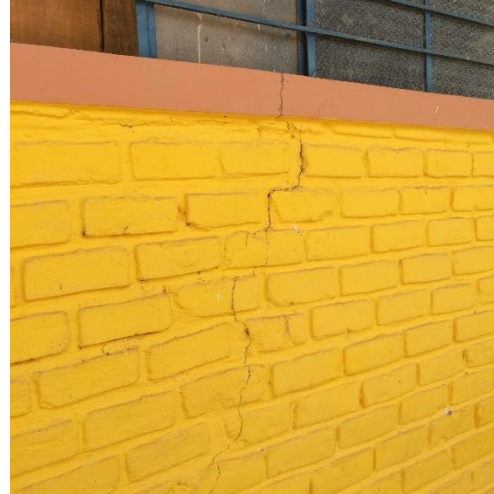
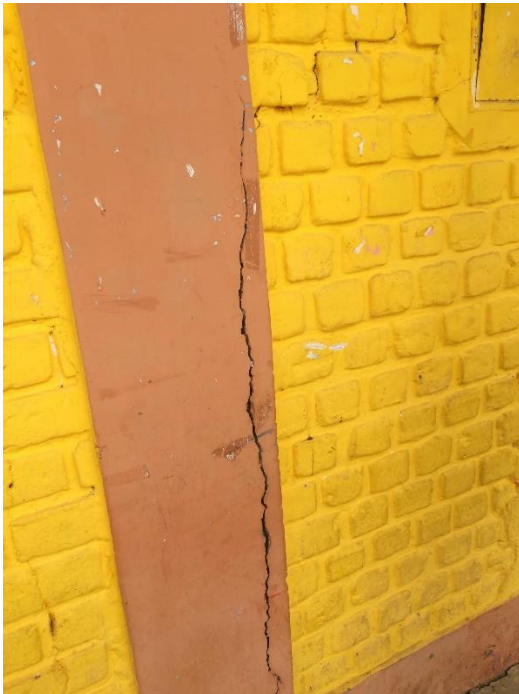
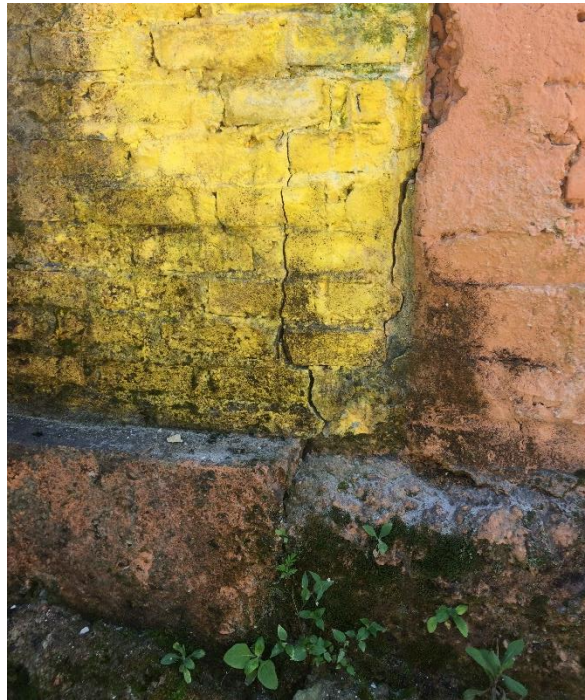
I.E 15021

9	14288	NO		NO PRIORIZADO	
10	14293	NO		NO PRIORIZADO	
11	15021	SI	Reconstrucción	La I.E 15021, nivel primario, de 48 años de construcción. El local se encuentra en su mayoría en condiciones regulares, con algunas fisuras y grietas puntuales debido al asentamiento del suelo; a excepción de un pabellón que se encuentra en desuso debido al gran nivel de daño y peligro que posee, presenta grietas profundas en pisos y desgarró de muros. Se recomienda la reconstrucción la mayor parte del plantel.	Se halló un proyecto denominado: “Mejoramiento Del Servicio De Educacion Primaria En La I. E. N° 15021 De La Localidad De Jililí Del Distrito De Jililí - Provincia De Ayabaca - Departamento De Piura”; en situación viable. Comprende la construcción de aulas, ambientes administrativos, servicios higiénicos, plataforma, cerco perimétrico, etc. (INVIERTE.PE, 2019)
